DAPCIL S.A.S.

PERFIL ESTRATIGRAFICO DEL SUBSUELO

OBRA: CONTRATO 1757-2018 Y MEDIO AMBIENTE
UBICACIÓN: FACULTAD DE RECURSOS NATURALES
SONDEO: 4
FECHA: 7 de febrero de 2019

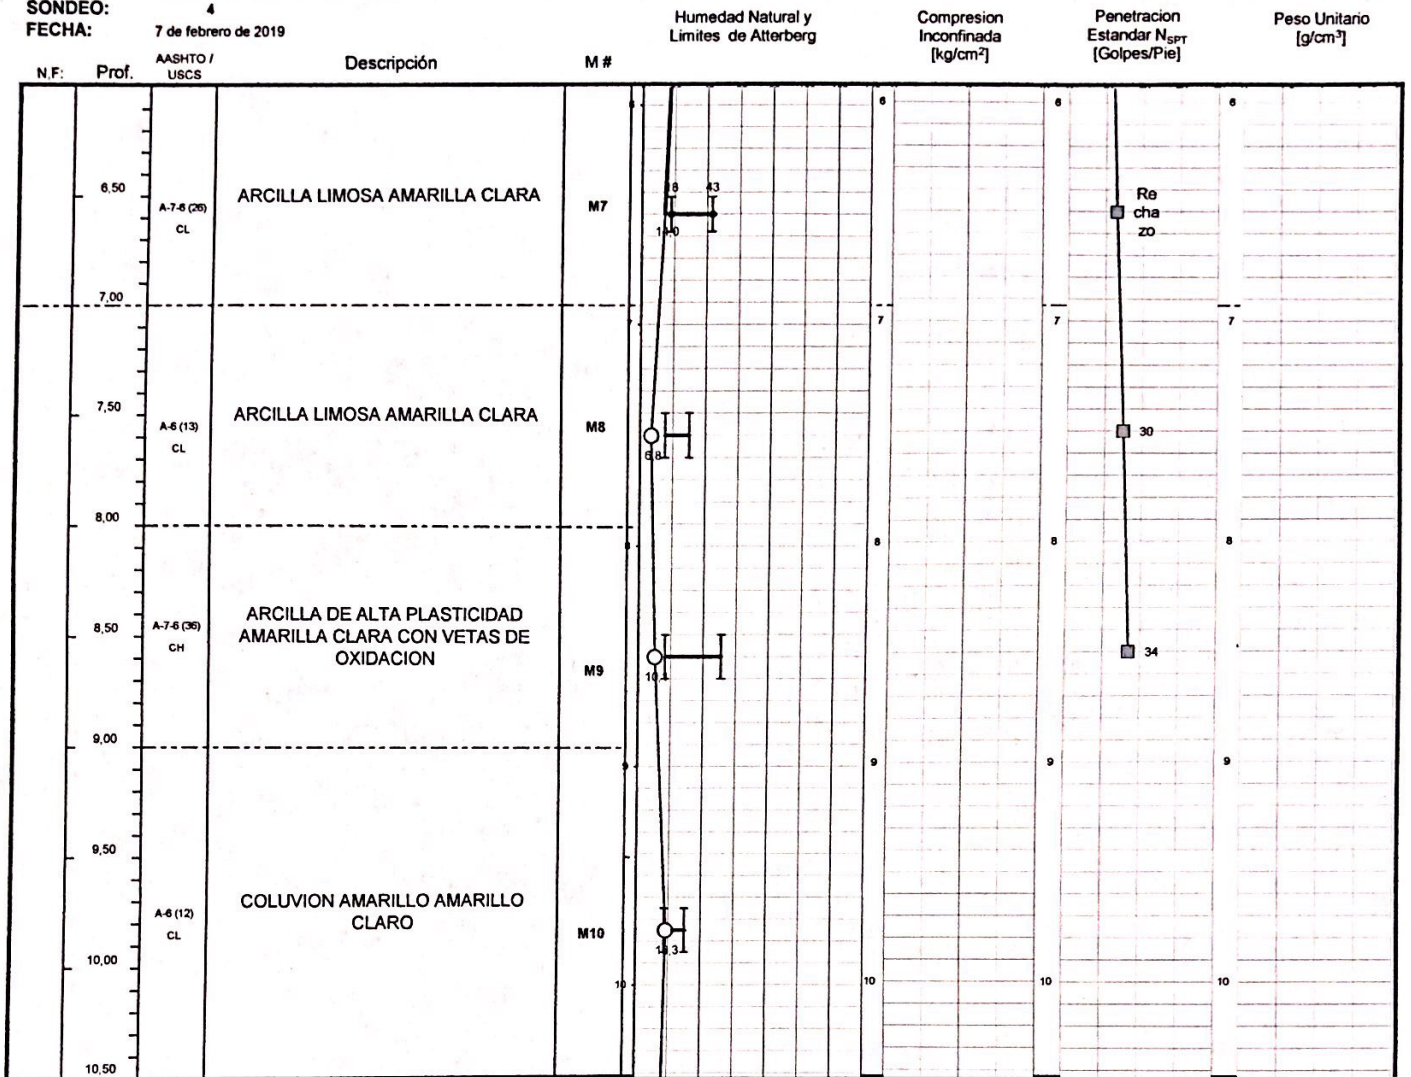
PERFIL ESTRATIGRAFICO DEL SUBSUELO

OBRA: CONTRATO 1757-2018 Y MEDIO AMBIENTE
UBICACIÓN: FACULTAD DE RECURSOS NATURALES
SONDEO: 4
FECHA: 7 de febrero de 2019

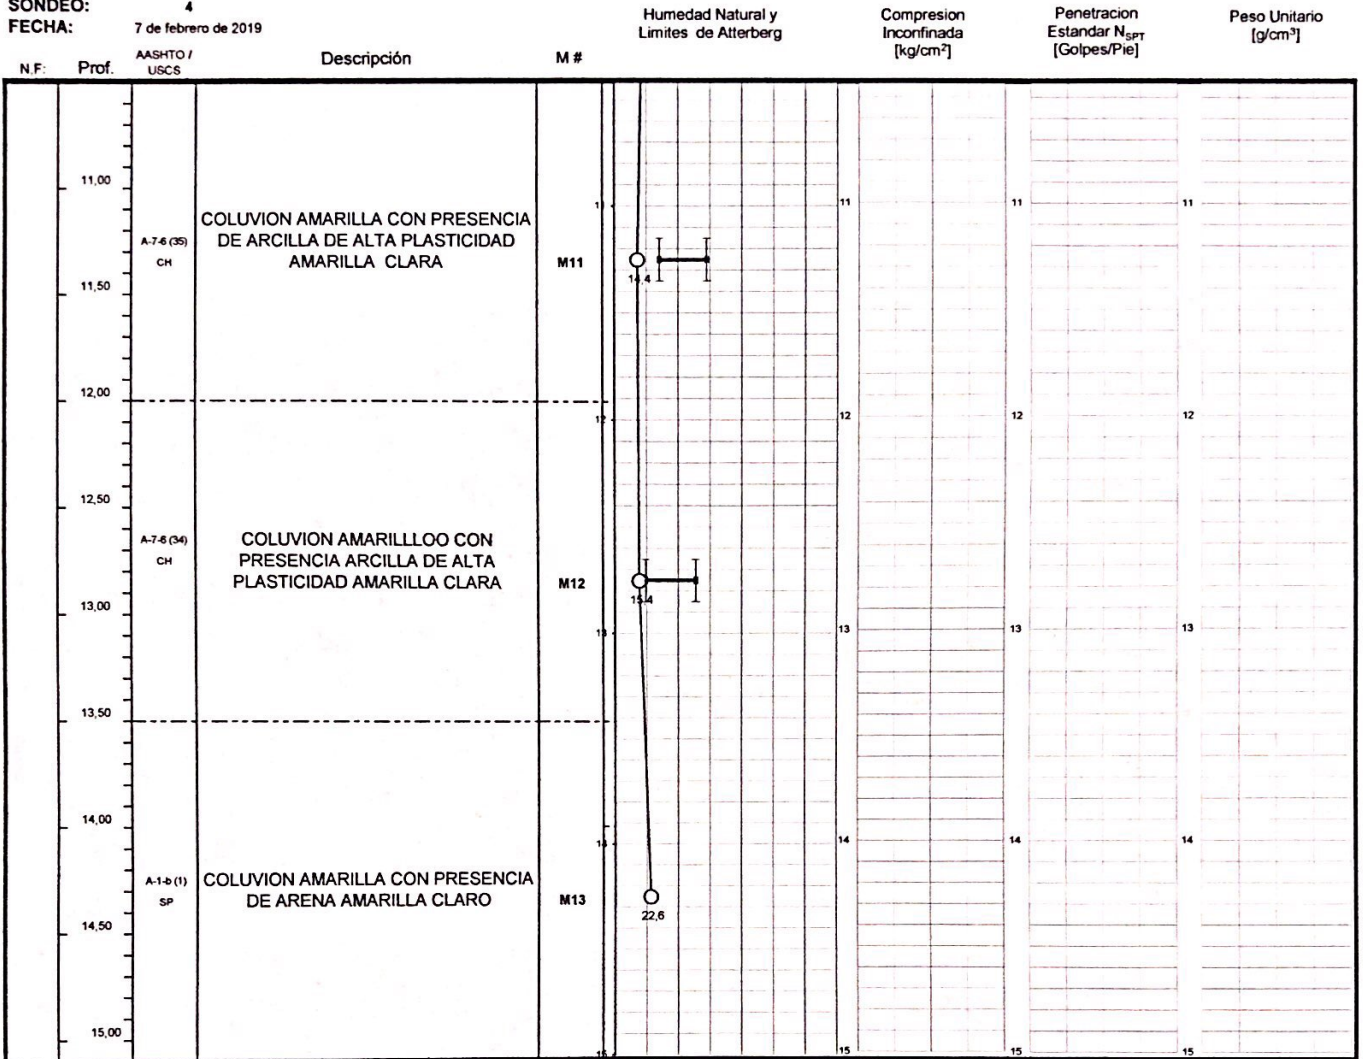
PERFIL ESTRATIGRAFICO DEL SUBSUELO

OBRA: CONTRATO 1757-2018 Y MEDIO AMBIENTE
UBICACIÓN: FACULTAD DE RECURSOS NATURALES
SONDEO: 4
FECHA: 7 de febrero de 2019

- Humedad natural
- Compresión Inconfinada
- Penetración Estandar
- △ Peso Unitario humedo
- ~ Nivel frático
