FORMATO DE INFORME DE INSPECCION	Código:

SEDE:	TECNOLOGICA	ÁREA:	Laboratorios
ELABORADO POR:	NANCY AGUILERA M	CARGO:	Profesional en SST
REVISADO POR:	JUAN HILDER GONZALEZ	CARGO:	Coordinador del SG-SST
FECHA DE SOLICITUD	Mayo 20 de 2023	FECHA DE ENTREGA	Mayo 25 de 2023

Emitir concepto de uso de mobiliario a la propuesta por parte de los laboratorios de Hidráulica, Sala de Software Aplicado, Estructuras, Topografía, laboratorio de física y Laboratorio de Química, solicitado por la coordinación general de laboratorios para la Facultad Tecnológica.

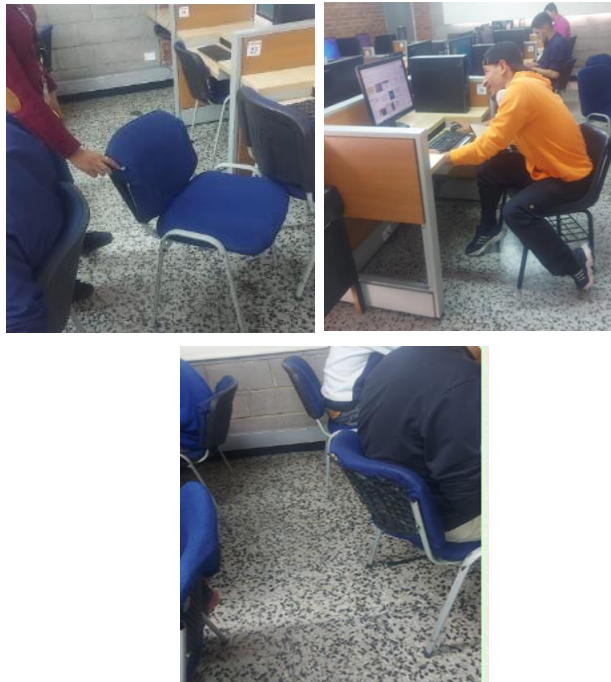
5.2 Reporte para Silla interlocutora

<p>Se evidencian sillas en mal estado, con espaldar roto, descocidas y despegadas, algunas deterioradas no utilizables por condiciones de seguridad.</p>

PROPUESTA PÓR EL AREA		
DESCRIPCION	IMAGEN	LUGAR DESTINO
De acuerdo con el pdf del catálogo enviado y el Excel, la “Silla 716”, silla interlocutora para espacios de reunión; dice que los módulos de asiento y espaldar deben estar contruidos con superficie de doble curvatura que se ajusten a la antropometría del cuerpo humano en la posición sedente con espuma en poliuretano que genere mayor comodidad, lo cual se ajusta al mobiliario que se tiene en salas de software.	 	Sala de Software Aplicado, Hidráulica
VIABILIDAD	CON RECOMENDACIONES	RECOMENDACIONES
SI	NINGUNA	NINGUNA

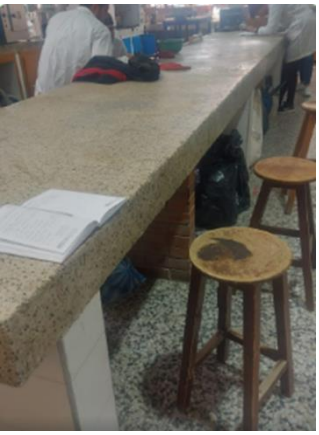
5.3 Reporte para 679 Butaco para laboratorio alto

<p>El laboratorio de estructuras será trasladado y no cuenta con el mobiliario para, su adecuación requiriendo 10 butacos altos de laboratorio, que se ajusten al mesón con una medida de 86 cm de alto.</p> <p>Nota: el butaco a adquirir debe tener una altura de 66 cm de alto.</p>

PROPUESTA PÓR EL AREA		
DESCRIPCION	IMAGEN	LUGAR DESTINO
De acuerdo a visita se tomó la medida del mesón el cual tiene una altura de 86 cm, revisando la altura del butaco que proponen este excede la altura pues tiene según el catálogo de la página 53 una medida de 75 cm y la altura ideal del butaco debe ser de 66 cm, a máximo 70 cm para permitir movilidad de las piernas debajo del mesón, por lo que el tipo de butaco que proponen, aunque se ajusta el modelo su altura no.

Laboratorio de estructuras
VIABILIDAD	CON RECOMENDACIONES	RECOMENDACIONES
NO	SI	El tipo de butaco debe medir de 65 a 70 cm de alto.

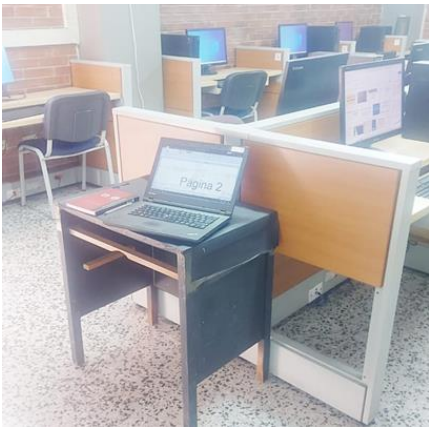
5.4 Reporte para 4702 Mesa Plegable

Se evidencia la necesidad de una mesa más amplia para la sala de software, ya que esta es muy reducida y la requieren para otras actividades, según medida sin que obstruya la salida de los pasillos de los estudiantes esta puede ser máximo de 130 cm de largo

PROPUESTA PÓR EL AREA		
DESCRIPCION	IMAGEN	LUGAR DESTINO
Revisando el catálogo de pdf, página 85 la mesa tiene un largo de 180 cm por lo que sale del límite de la estructura donde se ubicaría ocasionalmente obstruyendo la salida del pasillo de los estudiantes dentro de la sala.	 	Sala de Software
VIABILIDAD	CON RECOMENDACIONES	RECOMENDACIONES
NO	SI	Supera la longitud generando

Macroproceso: Direccionamiento Estratégico	Versión:	
	Proceso: Gestión Integrada	Fecha de Aprobación	
		<p>limitación de espacio y golpes por parte del personal que circula en el área por lo que se recomienda una mesa plegable de 122 cm x 60 cm.</p>

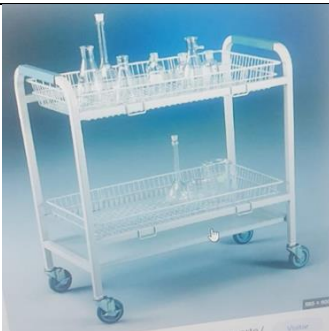
5.5 Reporte para laboratorio de química

ESTADO DE MOBILIARIO	DESCRIPCIÓN DE MOBILIARIO
No se cuenta con el recurso para traslado de sustancias y envases de vidrio.	Se requiere de ayuda mecánica para el traslado de sustancias y recipientes en vidrio dentro del laboratorio, "Es un (1) mueble móvil para la distribución de material en los laboratorios".

PROPUESTA PÓR EL SGSST		
DESCRIPCION	IMAGEN	LUGAR DESTINO
Se requiere de ayuda mecánica para el traslado de sustancias y recipientes en vidrio dentro del laboratorio, "Es un (1) mueble móvil para la distribución de material en los laboratorios".

Laboratorio de química
VIABILIDAD	CON RECOMENDACIONES	RECOMENDACIONES
SI	NO	El carrito debe ser en acero inoxidable; cuando se realice el traslado se debe avanzar con cuidado para no tropezar y así evitar accidentes; el traslado de frasco grades o altos debe ser llevado en el nivel mas bajo.
