**DAPCIL S.A.S.**  
INGENIEROS CONSULTORES  
SUELOS Y PAVIMENTOS

**PERFIL ESTRATIGRAFICO DEL SUBSUELO**

OBRA: CONTRATO 1767-2018 Y MEDIO AMBIENTE  
UBICACIÓN: FACULTAD DE RECURSOS NATURALES  
SONDEO: 2  
FECHA: 1 de febrero de 2019

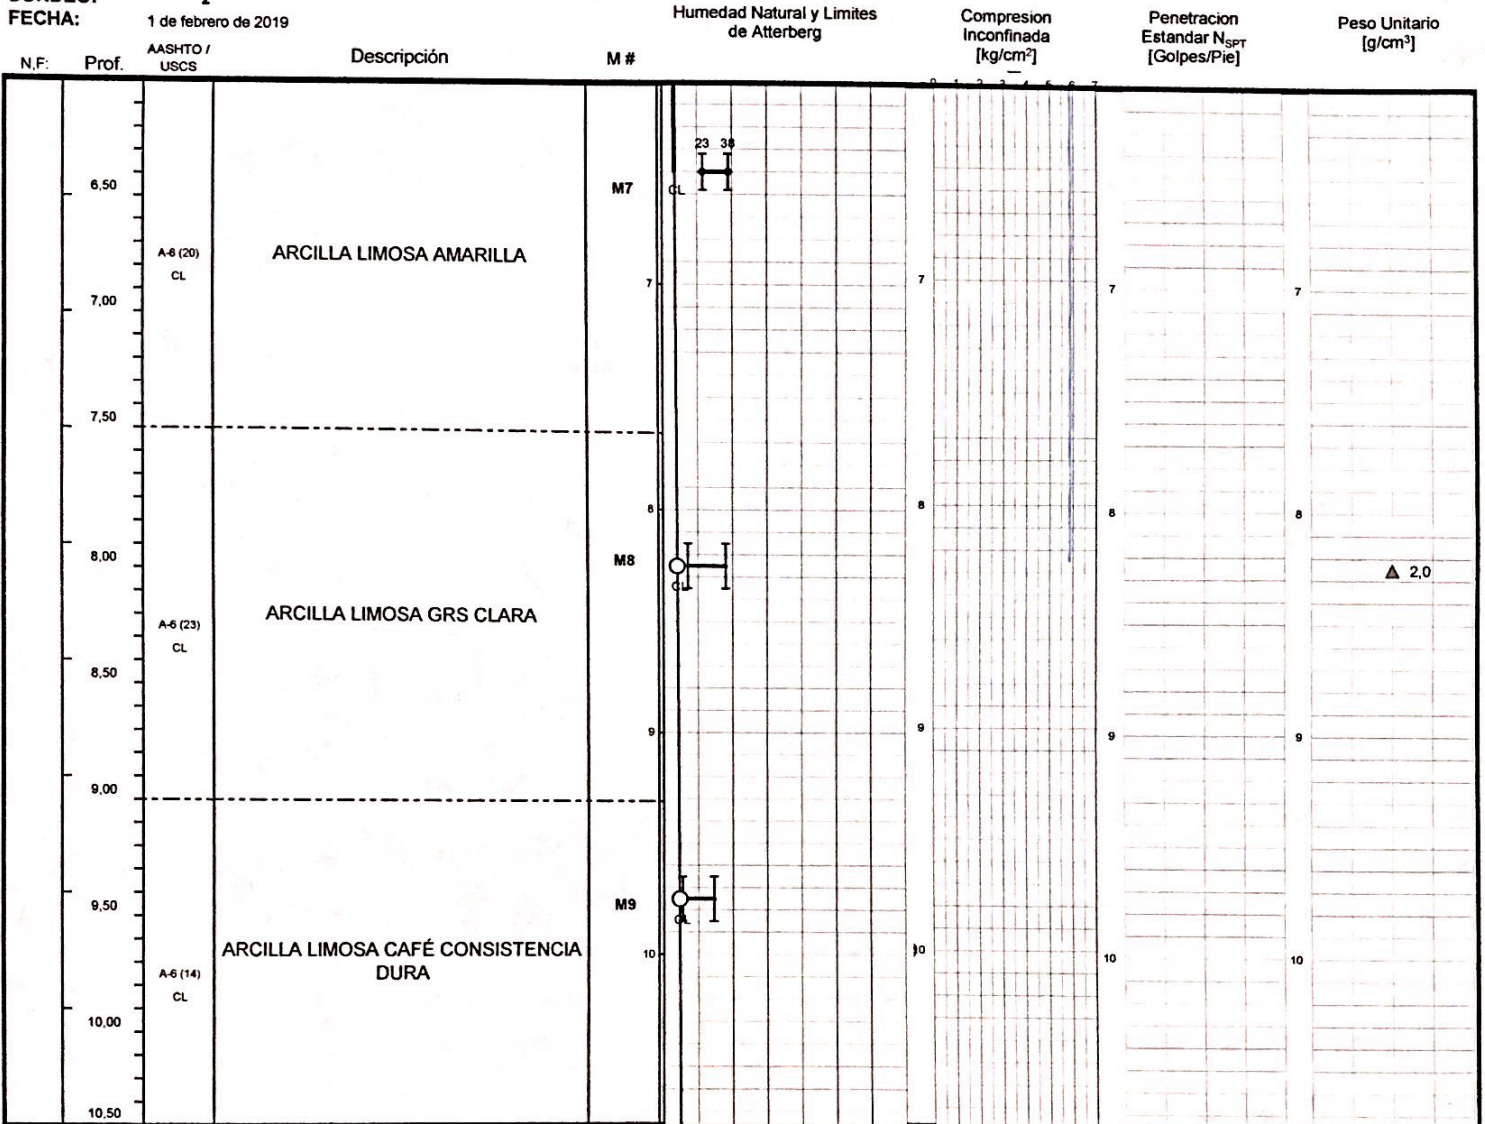
**PERFIL ESTRATIGRAFICO DEL SUBSUELO**

OBRA: CONTRATO 1757-2018 Y MEDIO AMBIENTE  
UBICACIÓN: FACULTAD DE RECURSOS NATURALES  
SONDEO: 2  
FECHA: 1 de febrero de 2019

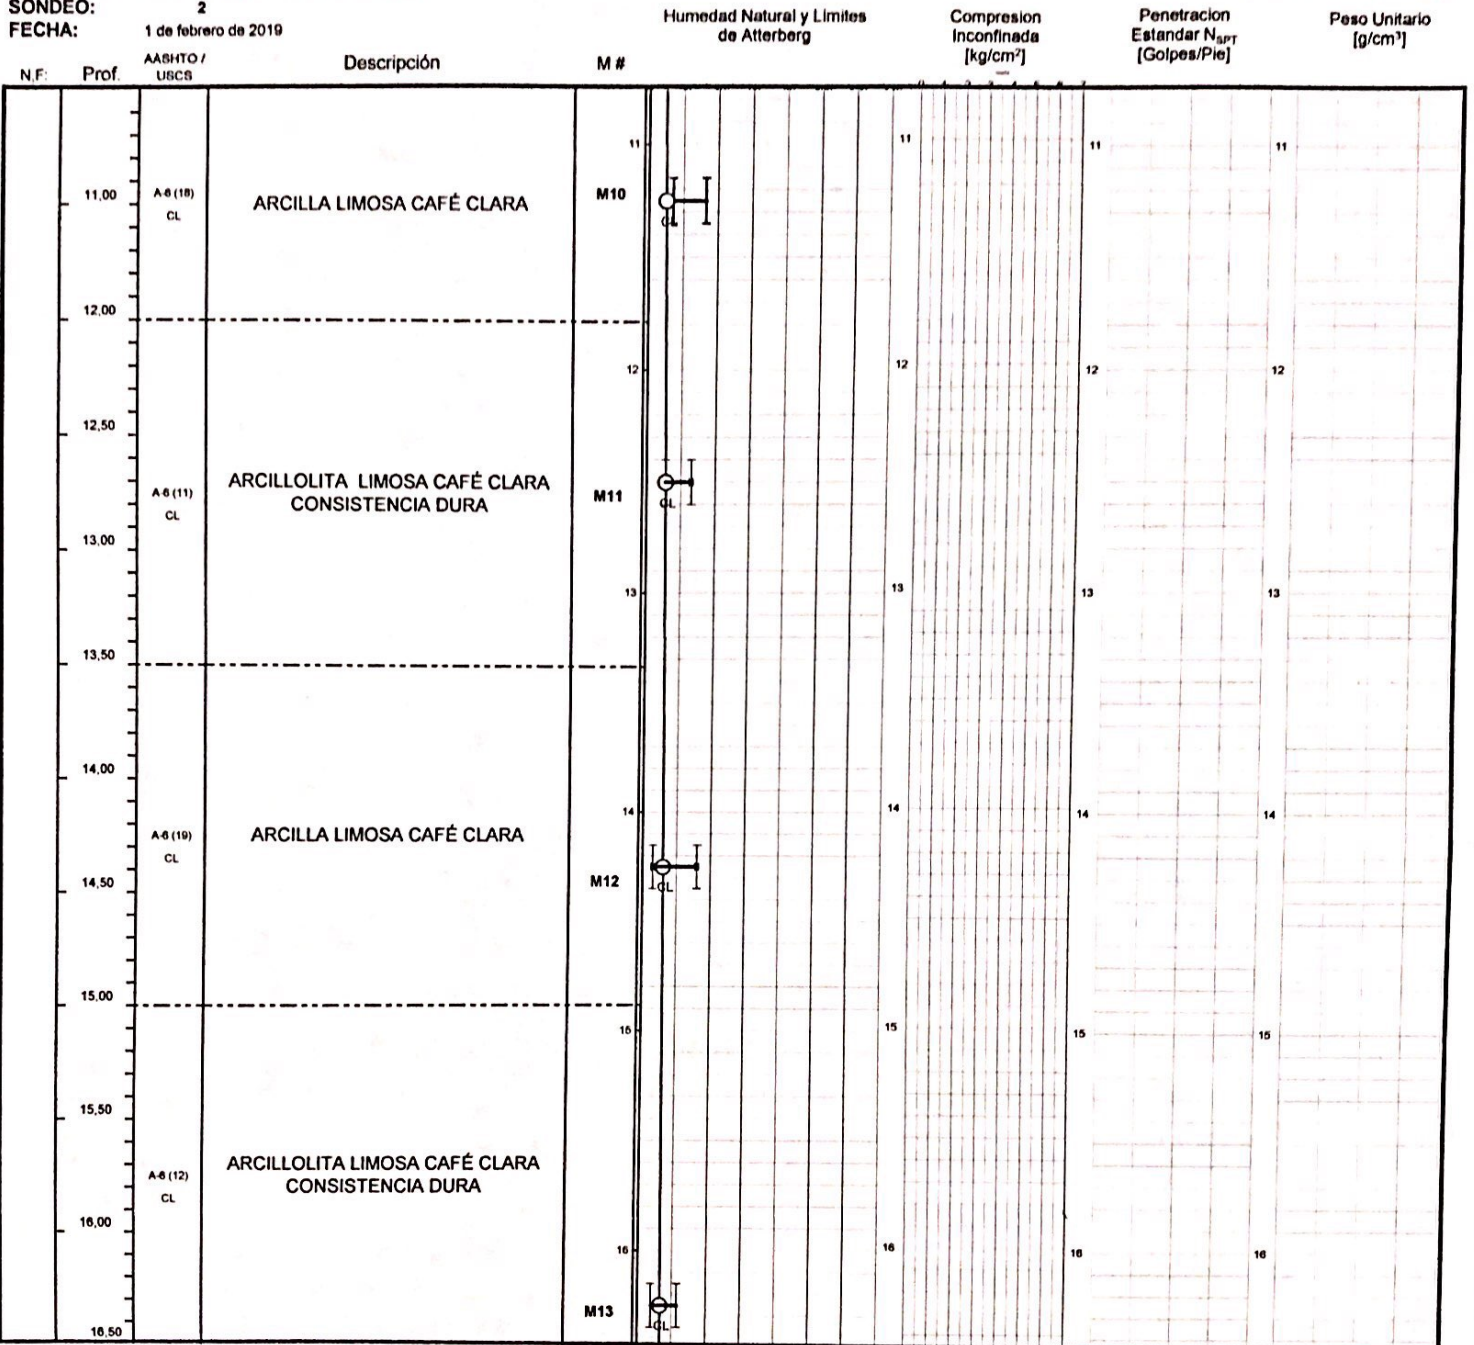
**PERFIL ESTRATIGRAFICO DEL SUBSUELO**

OBRA: CONTRATO 1767-2016 Y MEDIO AMBIENTE  
UBICACIÓN: FACULTAD DE RECURSOS NATURALES  
SONDEO: 2  
FECHA: 1 de febrero de 2019

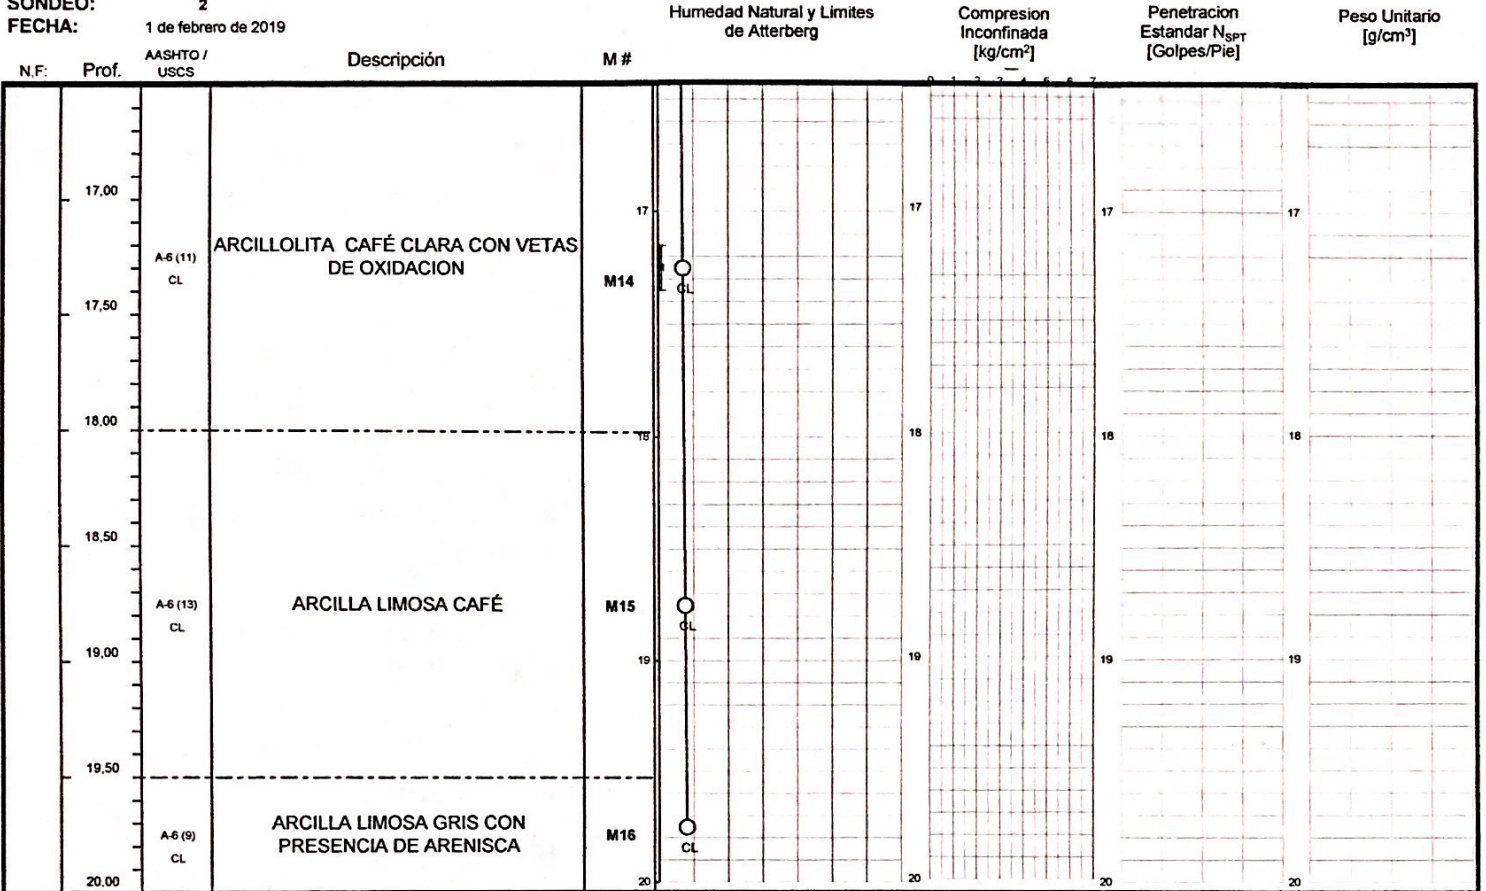
**PERFIL ESTRATIGRAFICO DEL SUBSUELO**

OBRA: CONTRATO 1757-2018 Y MEDIO AMBIENTE  
UBICACIÓN: FACULTAD DE RECURSOS NATURALES  
SONDEO: 2  
FECHA: 1 de febrero de 2019

- Humedad natural
- Compresión Inconfinada
- Penetración Estandar
- ▲ Peso Unitario humedo
- ⚡ Nivel frático
